Spannungsfreier Zustand nicht ordnungsgemäß geprüft

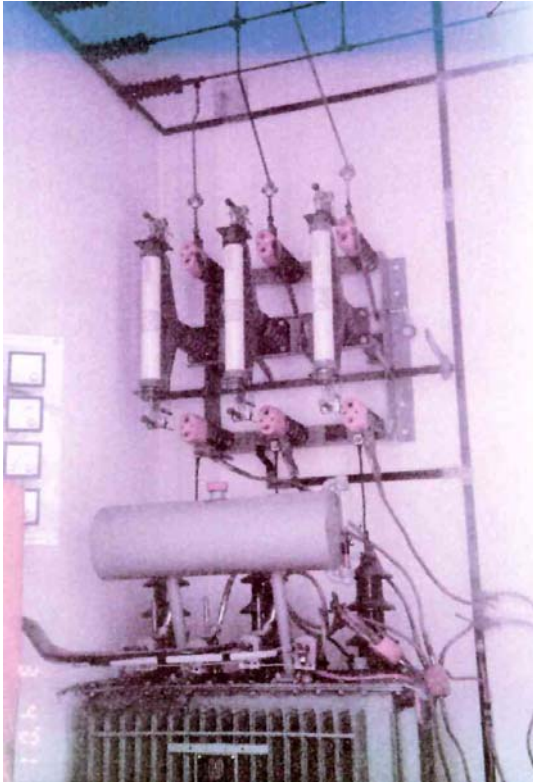
Zwischenzeitlich begannen Dieter Arnold und Oliver Gärtner mit den vorbereitenden Arbeiten für die Auswechslung der 20 kV-Durchführung. Dieter Arnold ging irrtümlicherweise von einer schon erfolgten Freischaltung aus, da sich der Schaltberechtigte Andreas Blum nicht mehr in der Turmstation befand und er die eingelegte Erdungs- und Kurzschließvorrichtung (E&K-Garnitur) sah. Obwohl noch keine ausdrückliche Übergabe erfolgt war, legte der Monteur Dieter Arnold eine vier Meter lange Aluminiumleiter zum Wechseln der Durchführungen in der Turmstation an. Dabei berührte er offenbar die in drei Meter Höhe befindlichen 20 kV-Sammelschienen und löste einen Kurzschluss aus. Über die Leiter, seine beiden Hände und die Schuhe erfolgte eine Körperdurchströmung. Zum Glück trennte ihn der Fall von der Leiter von den Sammelschienen und der Stromfluss wurde unterbrochen. Oliver Gärtner und ein weiterer Kollege bemerkten den Unfall. Während Oliver Gärtner den verunglückten Dieter Arnold versorgte, lief der andere zu einer nahe gelegenen Arztpraxis. Der Monteur Dieter Arnold konnte durch das schnelle Eintreffen des Arztes erfolgreich reanimiert werden.

Neben einer vermutlich unzureichend abgestimmten Vorgehensweise bei den geplanten Arbeiten an der Turmstation zwischen dem Netzbetreiber und der Montagefirma war vor allem das Fehlverhalten von Dieter Arnold ausschlaggebend für den beschriebenen Unfall.

Er hatte ohne Übergabe der Arbeitsstelle durch den Netzbetreiber mit den Arbeiten im Bereich der 20 kV-Ebene begonnen.

Der Monteur Dieter Arnold hat gegen die Absätze 1 und 2 des § 6 der BGV A3 verstoßen, da mit den Arbeiten erst begonnen werden darf, wenn "der spannungsfreie Zustand hergestellt und für die Dauer der Arbeiten sichergestellt" ist.

Bild: Eine eingelegte E&K-Garnitur auf der Hochspannungsseite des Trafos gibt noch keinen Anschluss über den Schaltzustand der ankommenden Freileitung.
