Unzureichende Einweisung führte zu tödlichem Stromunfall

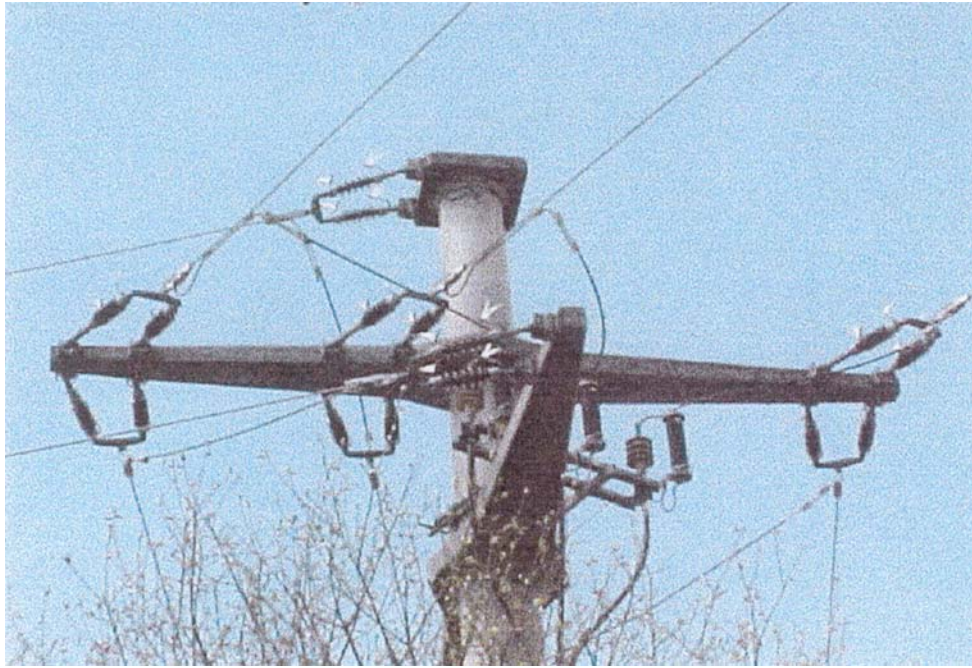
Bereits bei der Einweisung des Arbeitsverantwortlichen durch den Netzbetreiber wurde fahrlässig gehandelt, da nicht auf die Besonderheit des weiterhin unter Spannung stehenden Abgangs zum Sonderkunden hingewiesen wurde (s. VDE 0105-100, Abschn. 4.3).

Eine Befragung aller Beteiligten ergab, dass darüber hinaus auch keine klare Abgrenzung des Arbeitsbereiches erfolgte (s. VDE 0105-100, Abschn. 4.5). Das wäre speziell an dem Sonderkundenabgang dringend erforderlich gewesen.

Die Monteure, die die Vogelschutzvorrichtungen angebracht haben, versäumten es, am Kabelabführungsmast die Spannungsfreiheit zu prüfen. Und dies, obwohl der Schaltzustand der Leitungssysteme am Mast nicht eindeutig erkennbar war (s. VDE 0105-100, Abschn. 6.2).

Bild: Die unzureichende Einweisung an der Arbeitsstelle war Auslöser eines Stromunfalls.

Eine detailgenaue Einweisung der Monteure seitens des Netzbetreibers und die Beachtung der fünf Sicherheitsregeln hätten diesen tödlichen Unfall verhindern können.
