Schwimmbeckenreinigung

Eine etwas andere Reinigungsmethode

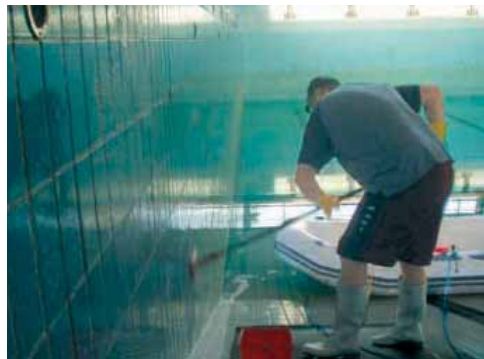
Gesichert wurde das Boot mit zwei Leinen, die von einem Mitarbeiter gehalten wurden. Während das Wasser abgelassen wurde, zog ein Mitarbeiter vom Beckenumgang aus das Boot langsam an den Beckenwänden entlang. Die Reinigung konnte so problemlos und effektiv erledigt werden.

Die zu reinigende Fläche wurde mit Reini-

gungsmittel unter Anwendung einer Schaumkanone benetzt, mechanisch bearbeitet und anschließend mit Wasser abgespritzt.

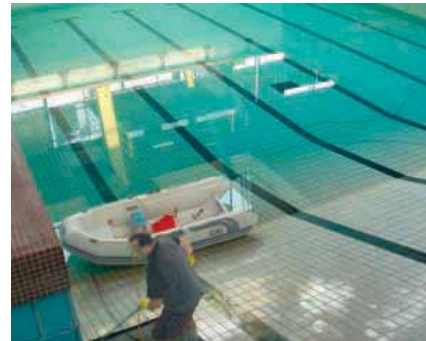
- Die Methode hatte bei den Mitarbeitern eine sehr hohe Akzeptanz.
- Die Arbeit wurde in nur zwei Tagen erledigt.
- Es waren nur zwei Mitarbeiter im Einsatz
- Das Reinigungsergebnis war sehr gut.
- Das Ziel „sichere Arbeitsweisen“ zu gewährleisten wurde erreicht.
- Das Boot konnte noch in weiteren Mönchengladbacher Bädern eingesetzt werden.
