## Alte Lüsterklemme führte zu Stromunfall

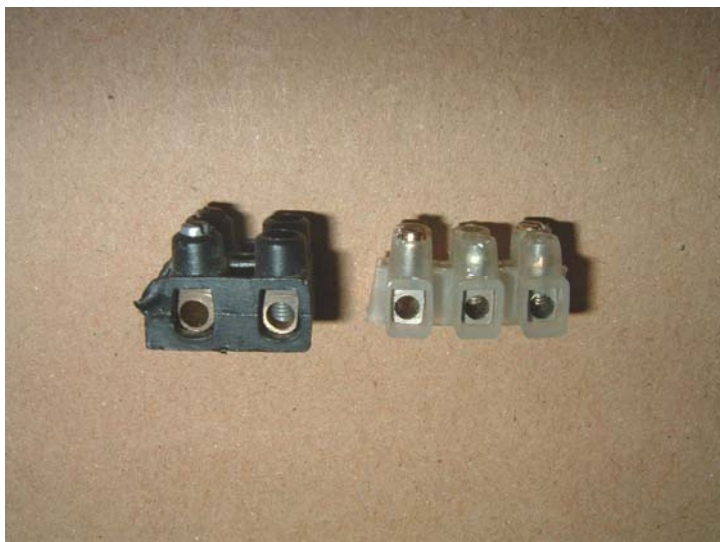
**Bild:** Lüsterklemmen älterer Bauart, die keinen ausreichenden Schutz gegen direktes Berühren aufweisen.

In der anschließenden Unfalluntersuchung konnte nicht geklärt werden, wer die alte elektrische Leitung verlegt hatte. Die Unfallursache ist auf die technisch veraltete Lüsterklemme zurückzuführen. Bei diesem Modell war der Isolierkragen noch nicht so gestaltet, dass die Madenschrauben bei Kontakt zur Klemmhülse durch den Kragen ausreichend verdeckt waren (s. Bild). Da die ältere Leitung unter Spannung stand, lag auch an den herausragenden Klemmschrauben Spannung an. Dieser Mangel führte zur Körperdurchströmung.

Den Monteur trifft keine Schuld. Grundsätzlich ist aber bei Arbeiten in einer „leitfähigen Umgebung“ wie z.B. einer abgehängten Decke vor Beginn der Arbeiten immer auf mögliche Mängel an der Elektroinstallation zu achten.
