Wollte Beschriftung ohne Arbeitsauftrag anbringen

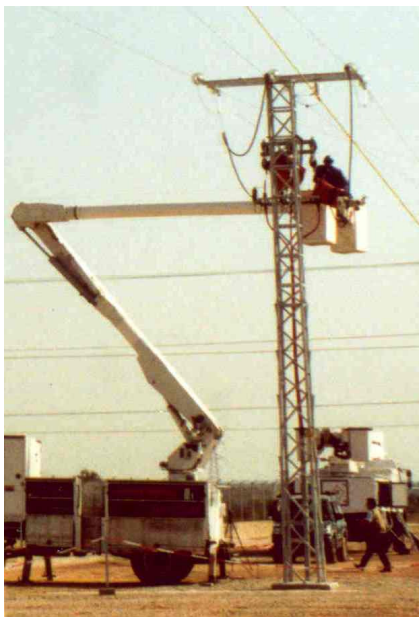
Bild: Unzureichende Abstände zu Hochspannungsleitungen führen immer wieder zu schweren Unfällen
