## Aus Unfällen lernen

# In Klapppresse gegriffen – schwere Quetsch- und Brandverletzung

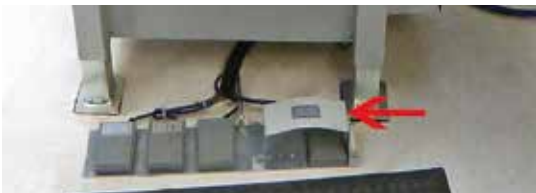
Fußschalter mit Übertunnelung (s. Pfeil), die vor dem zufälligen Auslösen schützt.

Nach Instandhaltungsarbeiten an der Presse wurden Sicherheitsbauteile nicht wieder bzw. nur nachlässig angebracht: Die Übertunnelung des Fußschalters wurde nicht wieder angeschraubt und der Schaltrahmen nicht sicherheitsgerecht angebracht.

- Gefahrstellen an Bügelpressen dauerhaft sichern – dies gilt für alle Baujahre.
- Zu Beginn jeder Arbeitsschicht prüfen, ob die Handschutzeinrichtung anspricht. Festgestellte Mängel sofort mitteilen!
- Der Schaltrahmen muss voreilend wirken, sodass beim Schließen erst der Rahmen auslöst, bevor die Hand gequetscht werden könnte. Der Schaltrahmen-Bügel darf nicht verbogen sein.
- Ein wichtiger Unterweisungspunkt beim Anlernen von neuen Beschäftigten und Aushilfskräften ist, dass grundsätzlich nie nachgestrichen werden darf, um Falten glattzustreichen.

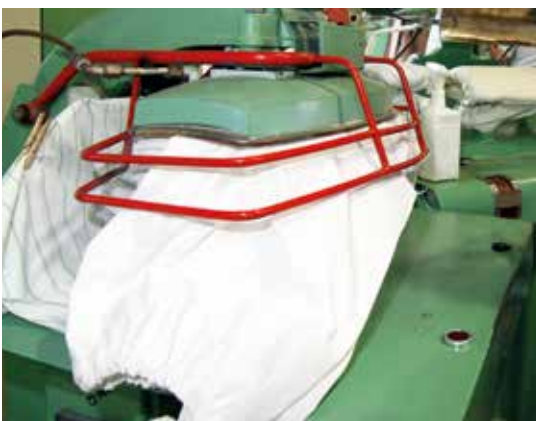
Bügelpresse mit korrekt justiertem Schutzrahmen. (Beispielbild)

Die Oberplatte der Presse kippte in die Schließstellung, der voreilende Schaltrahmen (im Bild rot) war zu hoch eingestellt und löste nicht aus. Er wirkte nicht mehr als Not-Halt mit Bewegungsumkehr. Die Hand der Mitarbeiterin geriet zwischen die heißen Bügelplatten. Mit der anderen Hand gelang es der Versicherten am Schaltrahmen zu rütteln, der als Not-Halt diente. Die Oberplatte kippte dadurch wieder nach oben und es gelang ihr, die Hand zu befreien. Eine schwere Brandwunde und Quetschung waren die Folgen.

Vorgaben für die korrekte Einstellposition des Schaltrahmens sind in der Betriebsanleitung des Herstellers zu finden.
