## Tödlicher Unfall beim Blechtransport

### Arbeitsauftrag:

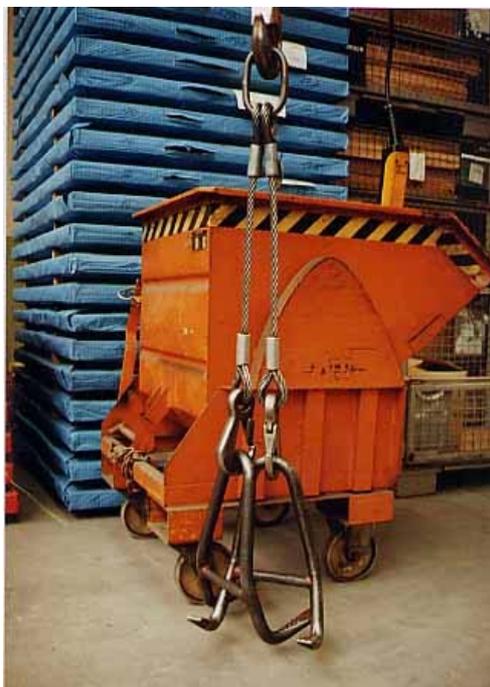
Lastaufnahmemittel, Haken und Stahlseil

Blechhaken stellen eine formschlüssige Verbindung zwischen Last und Anschlagmittel her, sind aber nicht gegen Abgleiten von der Last gesichert. Wesentlich sicherer lassen sich derartige Transporte mit Blechklemmen durchführen, die sich in die Bleche krallen und nicht so leicht abgleiten können. Außerdem wäre ein 4-Stranggehänge bzw. eine Traverse mit 4 Blechklemmen dem eingesetzten 2-Stranggehänge vorzuziehen.

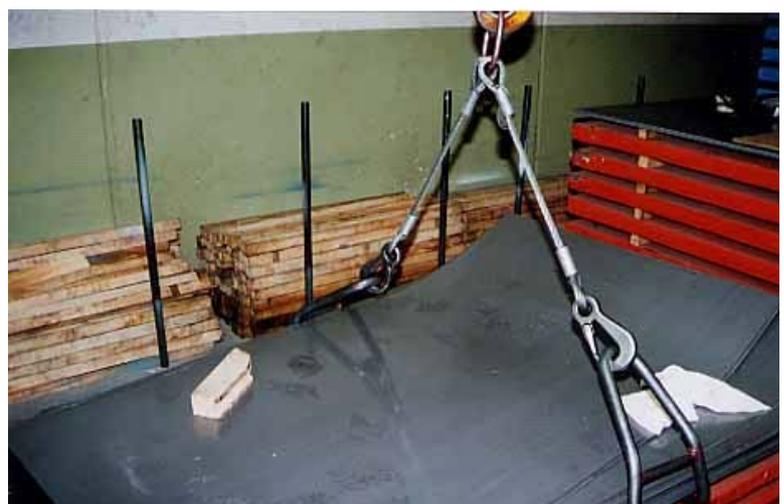
Das Blechpaket wurde mittels der Blechhaken angehoben und mit dem Hallenkran verfahren. Der Kran wurde mittels Bedienflasche vom Transport-Mitarbeiter gesteuert, der auch die Last mit einer Hand führte. Am Ablageplatz stieß einer der Blechhaken gegen einen anderen, ca. 2 m hohen Stapel aus Blechpaketen und wurde dabei abgestreift. Der Mitarbeiter wurde von den herab fallenden Blechen erschlagen.

Einsatz der Lastaufnahmemittel am Blechpaket
