## Monteur stürzte neun Meter aus Hubarbeitsbühne

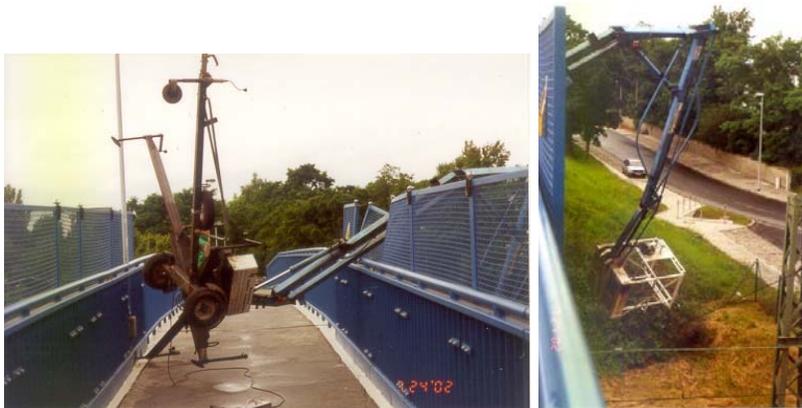
Der beauftragte Elektromonteur wollte am Unfalltag die Hubarbeitsbühne aufbauen. Dabei stellte sich heraus, dass die Fußgängerbrücke für eine vollständige Abstützung nicht breit genug war. Trotzdem setzte er die Arbeiten fort und stützte die Arbeitsbühne nur auf einer Seite mit zwei Abstützungen ab. Die Abstützungen auf der gegenüber liegenden Seite konnten nur teilweise ausgefahren und daher die Spindeln nicht ordnungsgemäß herunter gedreht werden.

Nachdem eine der defekten Lampen demontiert war, wollte der Elektromonteur eine neue vom Boden aufnehmen. Dazu senkte er den Arbeitskorb der Bühne ab. Als er dann den Ausleger auch in horizontaler Richtung schwenkte, kippte plötzlich die Bühne. Der Arbeitskorb verfiel in die unter der Fußgängerbrücke befindlichen Fahrleitung (Bild). Der Elektromonteur stürzte aus etwa neun Metern Höhe auf das darunter liegende Gleis. Glücklicherweise barg ihn ein Passant von der stark befahrenen Eisenbahnstrecke und leistete Erste Hilfe.

Die auf der viel zu schmalen Fußgängerbrücke eingesetzte Hubarbeitsbühne hätte dort niemals aufgestellt werden dürfen, da ein vollständiges Ausfahren aller Stützen gar nicht möglich war.

**Bild:** durch unvollständige Abstützung der Arbeitsbühne stürzte der Monteur aus neun Metern Höhe

Der Elektromonteur unterließ die Beachtung folgender wichtiger Grundsätze für das Aufstellen von Hebebühnen (siehe BGR 500):

- Ortsveränderliche Hebebühnen sind entsprechend der Betriebsanleitung standsicher aufzustellen.
- Die ordnungsgemäße Auflage von Abstützungen auf geeignetem Untergrund ist vor Inbetriebnahme der Hebebühne zu prüfen.
