## Unzureichende Koordinierung bei der Inbetriebnahme eines Windparks

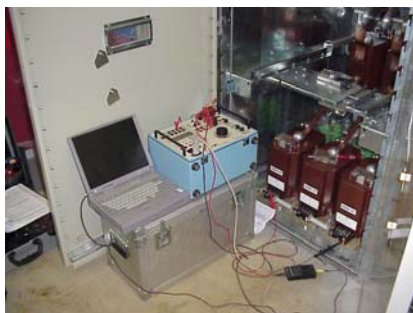
Am Unfalltag hatte der allein arbeitende Stefan Wegner den Schaltwagen des Feldes 1 der 20 kV-Anlage herausgefahren. Der Schalter im Feld 2 war geschlossen. Die Umspannstation war noch vollständig spannungsfrei. Es waren erst einige Abgangskabel angeschlossen. Kurz nachdem Stefan Wegner seine Arbeit aufgenommen hatte, trafen die beiden Monteure der anderen Firma in der Umspannstation ein, um dort Kabelprüfungen durchzuführen.

Stefan Wegner berührte während seiner Relaisprüfungen in der Umspannstation versehentlich eine Sammelschiene. Dabei erlitt er durch die eingekoppelte Kabelprüfspannung einen Stromschlag.

**Bild:** Prüfplatz an der 20-kV-Einspeisung

Der Betreiber der Umspannstation versäumte bei der Beauftragung der beiden Fremdfirmen, seiner Pflicht zur Koordinierung der Aufgaben nachzukommen, und hat damit gegen § 6 der BGV A1 verstoßen. In Absatz 2 heißt es:

Trotzdem hätten aber auch die beiden Kollegen der Kabelprüffirma gewissenhaft prüfen müssen, ob bzw. inwieweit der allein arbeitende Kollege durch ihre Arbeiten gefährdet war.
