Sicherheitstelegramm

Havarie bei einer Waschschleudermaschine

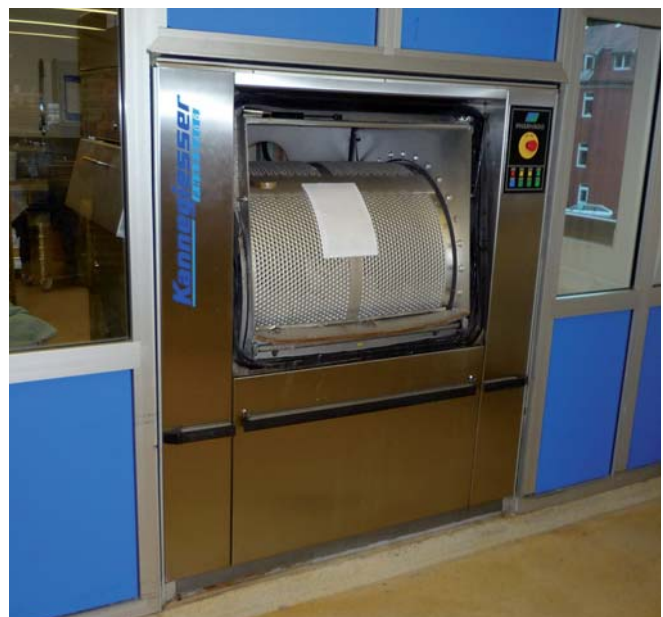
Begleitet von einem lauten Knall wurde die schwere Außentür einer Waschschleudermaschine weit in den Arbeitsraum geschleudert. Glücklicherweise wurde kein Beschäftigter von diesem schweren Geschoss getroffen, was mit Sicherheit zu schwersten Verletzungen geführt hätte.

Ursache dieser Havarie war die Innentür der Waschtrommel, die sich während des Waschprogramms unkontrolliert geöffnet hatte. Die Tür schlug dann mit voller Wucht vor die Außentür und riss diese aus der Verankerung.

Der Hersteller hat ermittelt, dass es abnutzungsbedingt zu einem unkontrollierten Öffnen der Innentür („Krallentür“) bei Maschinen der Baureihe Favorit 250-500, Baujahr 1997 bis 2002, kommen kann.

Durch eine sorgfältige Kontrolle/Wartung und umfassende Information der Maschinenbediener, kann diese Gefahr verhindert werden. Die Firma Herbert Kannegiesser GmbH hat in einem Rundschreiben alle bekannten Betreiber über diese Gefährdung informiert und eine detaillierte Handlungsanleitung zum sicheren Betrieb zur Verfügung gestellt. Diese enthält konkrete Kriterien, um ein sicheres Funktionieren des Trommeltürverschlusses festzustellen.

Nach Aussage der Firma Kannegiesser ist bei Einhaltung dieser Kriterien der sichere Betrieb der betroffenen Maschinen gewährleistet. Ist nach diesen Kriterien ein sicheres Verschließen nicht gewährleistet, darf die Maschine erst nach einer Instandsetzung weiter betrieben werden.
