Aus Unfällen lernen

Absturz durch Wellplatten

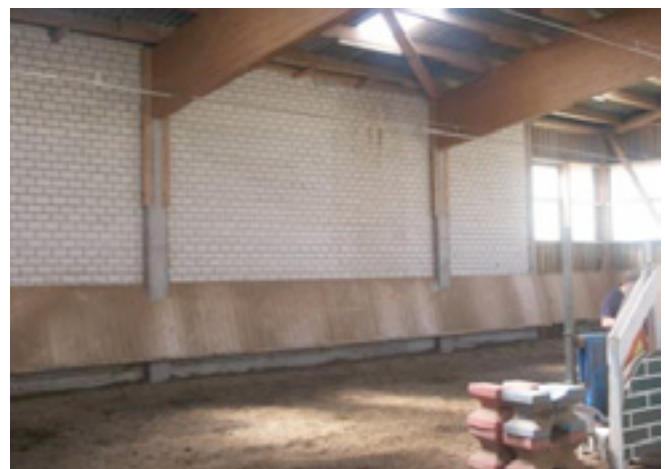
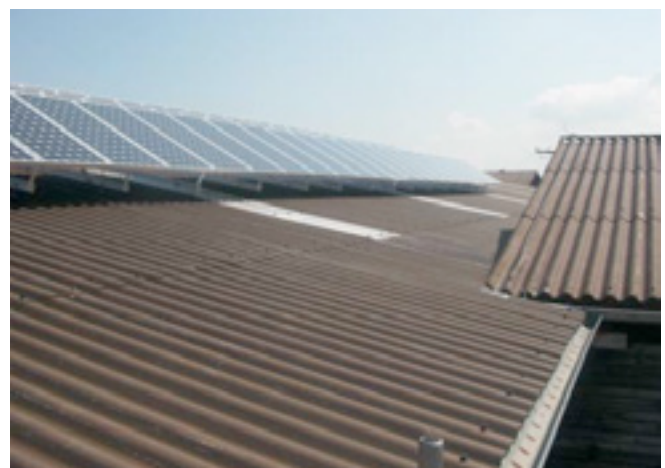
Mehrere Elektriker hatten den Auftrag, eine Photovoltaikanlage auf einer Reithalle zu installieren. Das Dach der Reithalle war mit Wellplatten eingedeckt.

Die Elektriker hatten keine Sicherheitsmaßnahmen zum Arbeiten auf dem Dach der Reithalle ergriffen. Ohne Last verteilende Bohlen als Verkehrsweg und Arbeitsplatz sind Dächer aus Wellplatten nicht sicher zu begehen.

Ein Elektriker brach durch eine Wellplatte und fiel ca. sechs Meter in die Tiefe. Obwohl der Aufprall durch Holzspäne und Sägemehl abgefedert wurde, zog sich der Mitarbeiter einen Bruch des Handgelenks und eine Wirbelsäulenverletzung zu.

Für Arbeiten auf Dächern gilt die BGR 203 „Dacharbeiten“. Auf dem Dach müssen Lauf- und Arbeitswege von mind. 0,5 m Breite installiert werden. Zusätzlich zur Gefahr des Durchsturzes besteht an der Dachkante Absturzgefahr. Hier hätte ein Geländer oder ein Dachfangerüst errichtet werden müssen. Alternativ hätten die Elektriker persönliche Schutzausrüstung gegen Absturz tragen müssen.
