# Von Spannbacken am Kopf getroffen

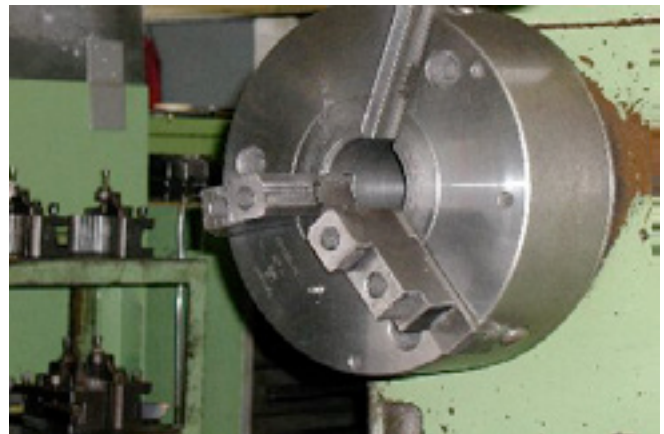
Mit einer konventionellen Drehmaschine sollte ein Gehäuseteil für einen Extruder bearbeitet werden. Zum Spannen des Werkstücks war es erforderlich, die Spannbacken des Spannfutters auszubauen, zu drehen und wieder einzubauen.

Der Mitarbeiter öffnete das Spannfutter vollständig, um die Spannbacken ausbauen zu können. Als Anzeige der vollständigen Öffnung war der Signalstift zu sehen. Zur besseren Erreichbarkeit der ersten Spannbacke wollte der Mitarbeiter das Futter leicht drehen. Dazu betätigte er den Stellhebel des Hauptspindeltriebs, dessen Drehzahl auf 450 U/min eingestellt war. Sofort lief die Maschine mit voller Drehzahl an und der Mitarbeiter wurde von der wegfliegenden Spannbacke (Gewicht 4,5 kg) schwer am Kopf verletzt.

Die Spannbacken hätten gewechselt werden können, ohne das Futter zu drehen. Die Körperhaltung zum Erreichen der hinteren Spannbacken ist zwar nicht sehr ergonomisch, aber da nur von kurzer Dauer, trotzdem akzeptabel.

Das Drehen des Spannfutters hätte auf zwei Arten gefahrlos durchgeführt werden können:

1. Den Hauptspindeltrieb in den Leerlauf schalten: Das Futter lässt sich anschließend von Hand drehen.
2. Wenn die Spindel maschinell gedreht werden soll, dann nur mit der kleinstmöglichen Drehzahl.
